20_000035_01

Možný výskyt poškození startéru, dvousložkového setrvačnického, spojky nebo převodovky.

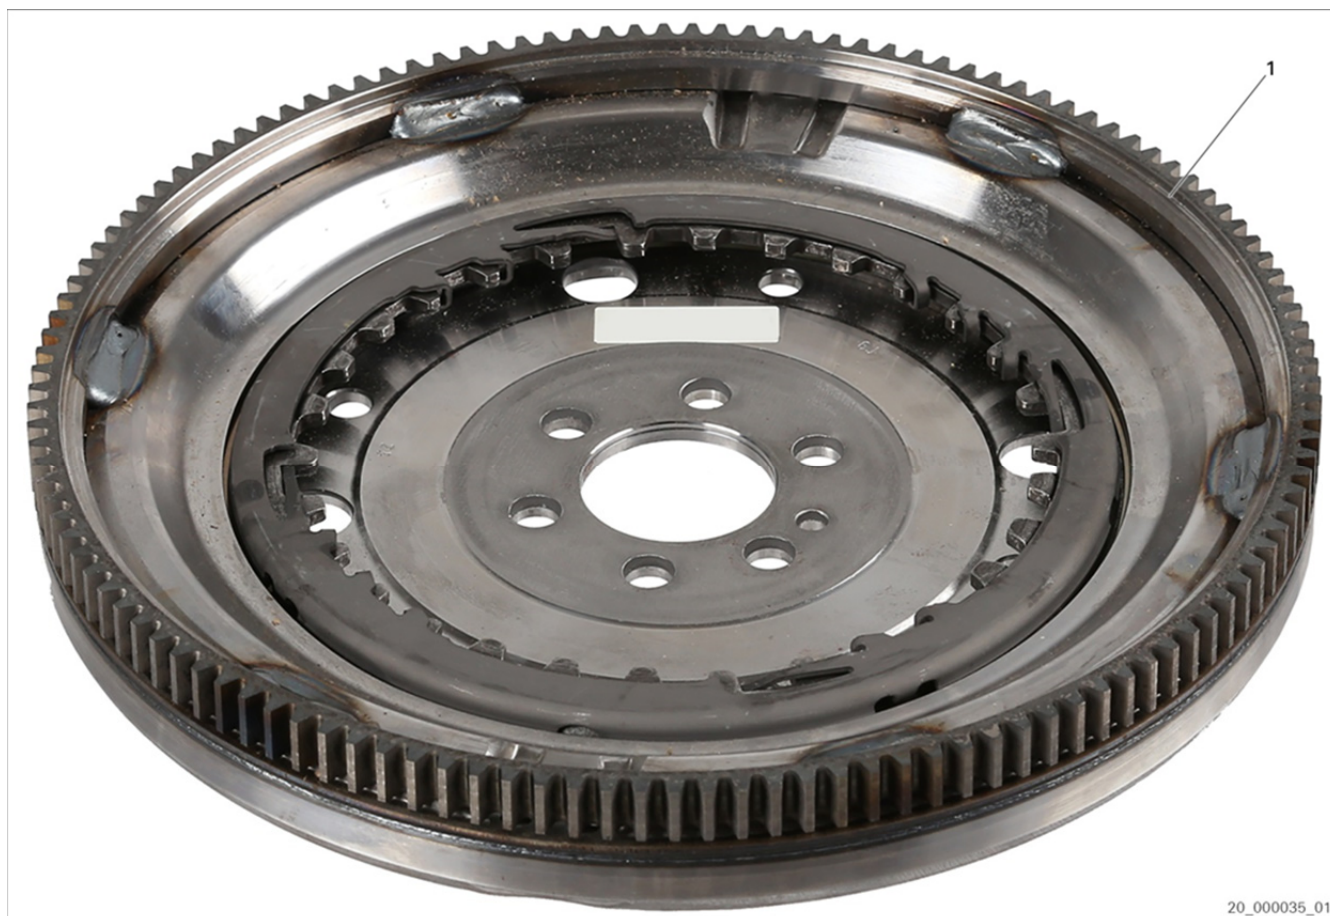
Obr. 1: Dvousložkový setrvačnický s ozubeným kolem startéru motoru

1 Ozubené kolo startéru motoru

V závislosti na výrobci a modelu vozidla a se mohou v ústrojí vyskytovat dvousložkové setrvačnické s rozdílným počtem zubů na ozubí (1). Pro zajištění správné funkce musí souhlasit počet zubů ozubeného kola startéru motoru (1) demontovaného setrvačnického s novým setrvačnickým, který chcete vyměnit.

→ Před provedením montáže nového dvousložkového setrvačnického zjistěte počet zubů ozubeného kola startéru motoru (1).

→ Montáž dvousložkového setrvačnického proveďte jen se správným počtem zubů ozubí (viz. katalog nebo demontovaný díl).

Dodržujte údaje a pokyny výrobce vozidla.
